Temat:
OPINIA TECHNICZNA
WIADUKT NAD LINIĄ KOLEJOWĄ NR 4 (CMK) W CIĄGU DROGI POWIATOWEJ
NR 0233T NA ODCINKU SCEMIN – BICHNIÓW

Data:
04/2016

Tytuł rysunku:
INWENTARYZACJA USZKODZEŃ

Nr rys.
1

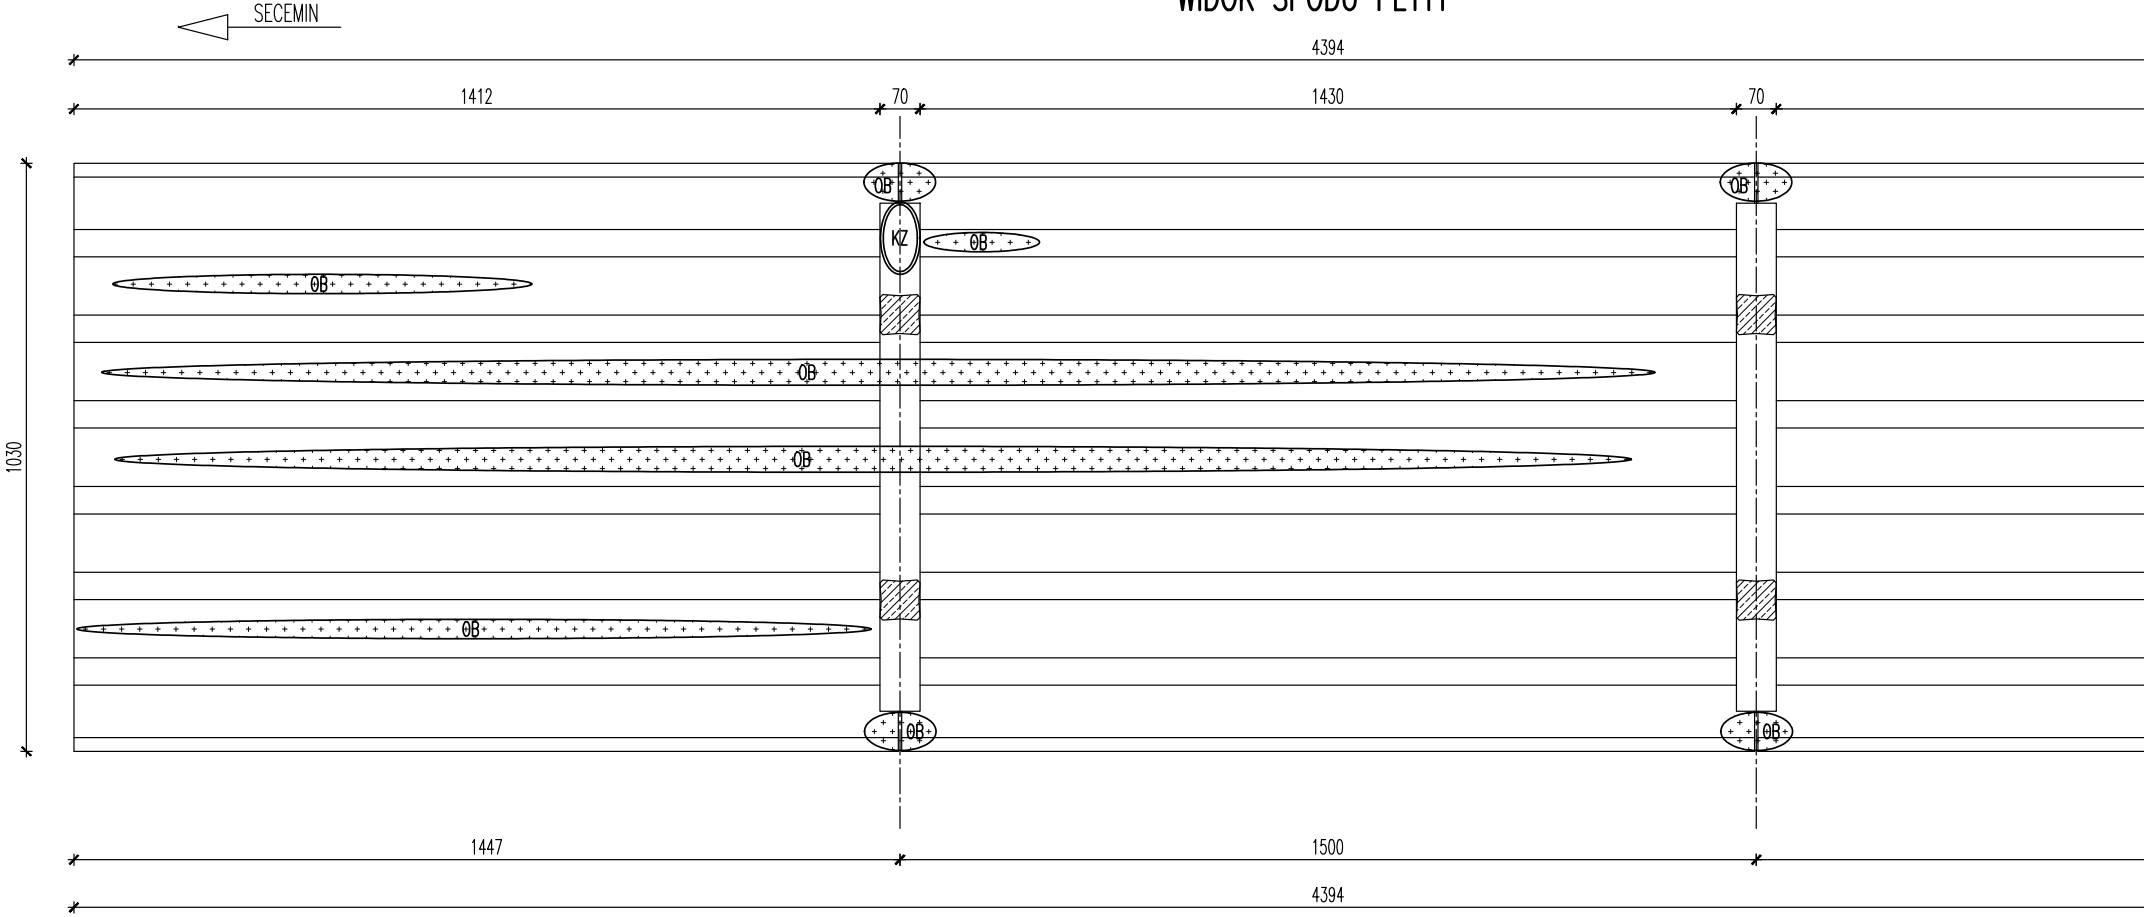
WIDOK SPODU PŁYTY

SECEMIN
4394
1412
70
1430
70
OB
OB
KZ
OB
OB
OB
OB
OB
OB
OB
OB
1030
1447
1500
4394

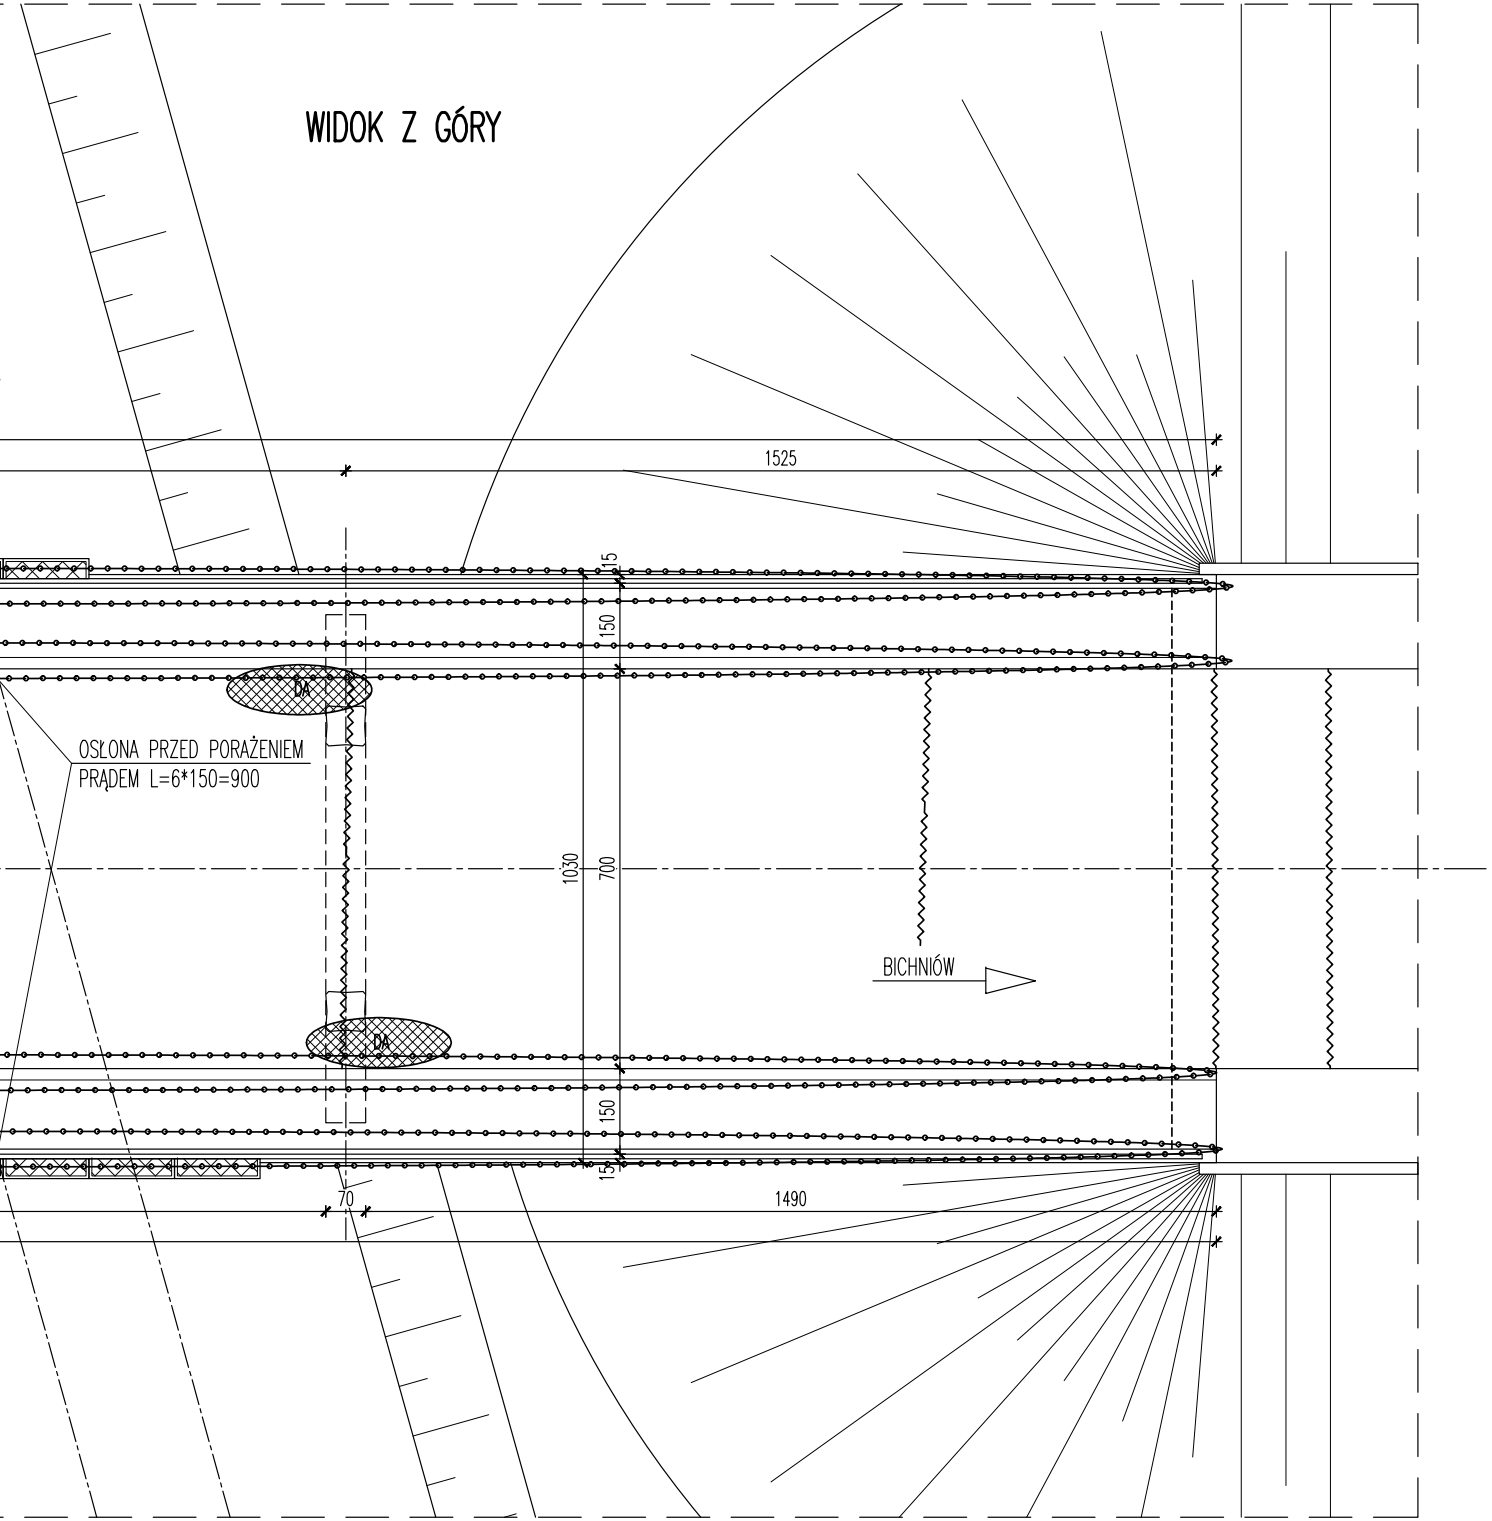
WIDOK Z GÓRY

1525
15
150
DA
OSŁONA PRZED PORAŻENIEM
PRĄDEM L=6*150=900
1030
700
BICHNIÓW
DA
150
15
70
1490

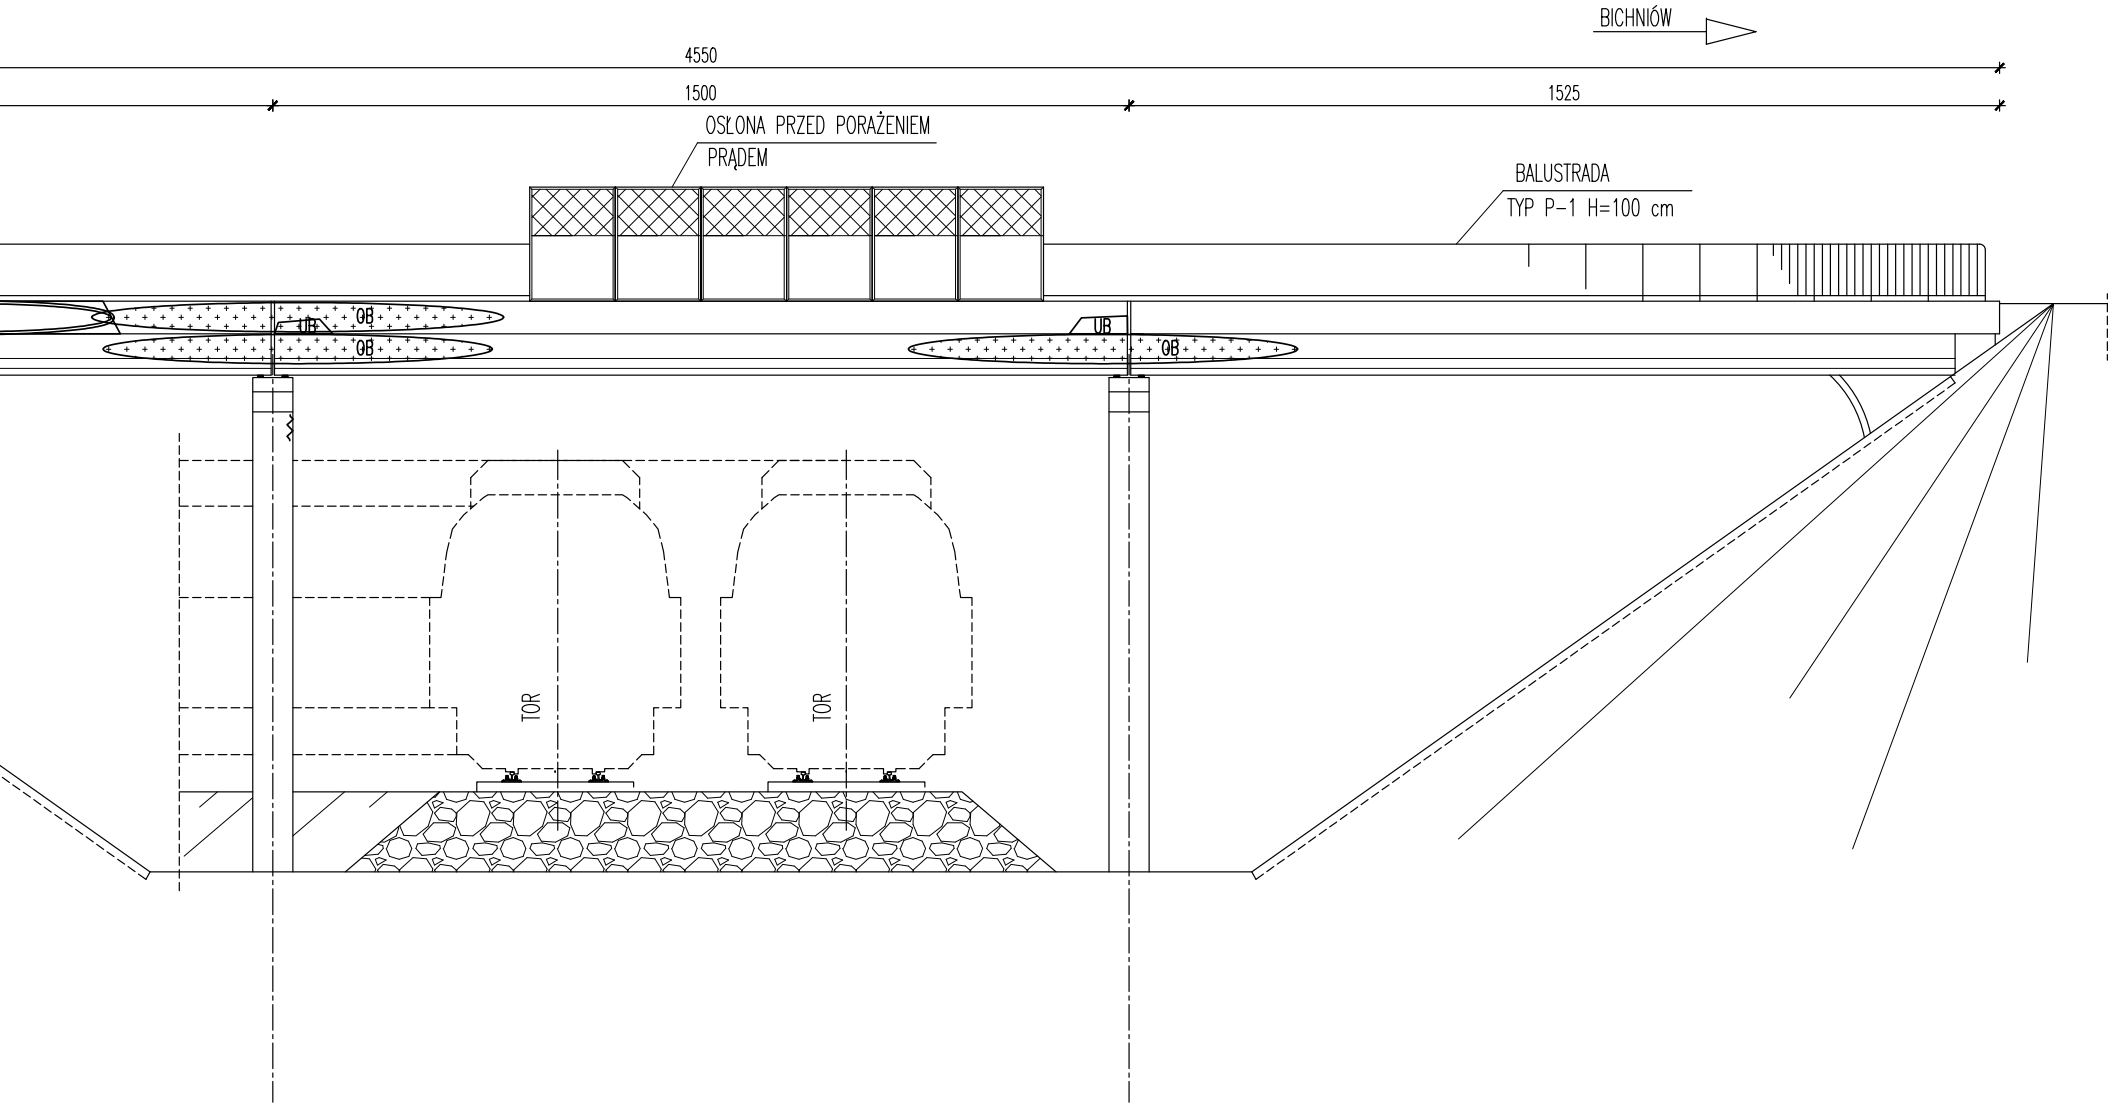
WIDOK Z BOKU 2

BICHNIÓW
4550
1500
1525
OSŁONA PRZED PORAŻENIEM
PRĄDEM
BALUSTRADA
TYP P-1 H=100 cm
OB
UB
OB
UB
OB
TOR
TOR

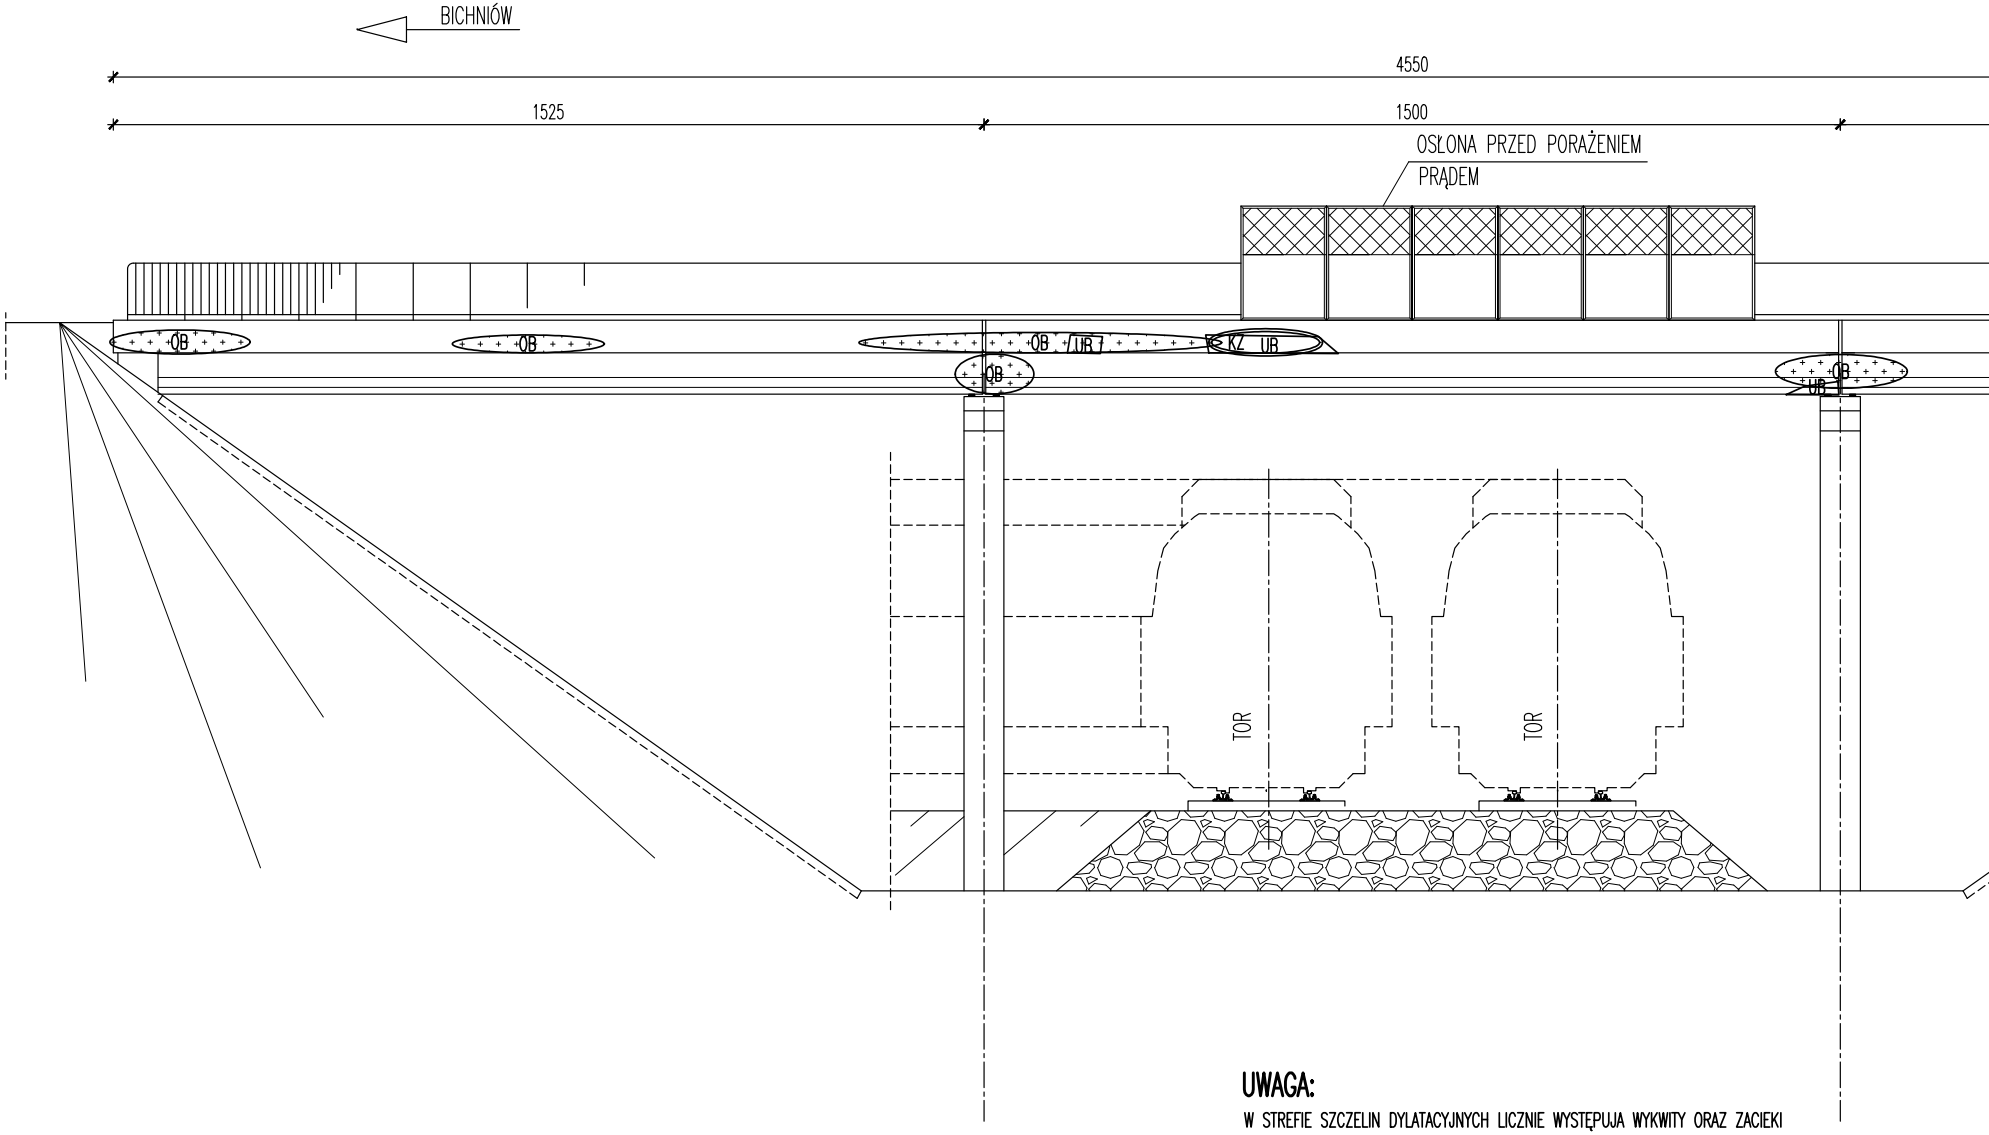
WIDOK Z BOKU 1

BICHNIÓW
4550
1525
1500
OSŁONA PRZED PORAŻENIEM
PRĄDEM
OB
OB
OB
UB
KZ
UB
OB
OB
UB
TOR
TOR

W STREFIE SZCZELIN DYLATACYJNYCH LICZNIE WYSTĘPUJA WYKWITY ORAZ ZACIEKI
NA ŁOŻYSKACH STWIERDZONO ROZLEGŁĄ KOROZJĘ
NA BELKACH WYSTĘPUJĄ OSADY WRAZ Z LOKALNYMI UBYTKAMI BETONU ORAZ LICZNĄ KOROZJĄ ZBROJENIA
ZE WZGLĘDU NA BRAK SZCZELNYCH DYLATACJI, WODA OPADOWA PENETRUJE POPRZEZ SZCZELINY DYLATACYJNE

I ZACIEKA NA OCZEPY FILARÓW

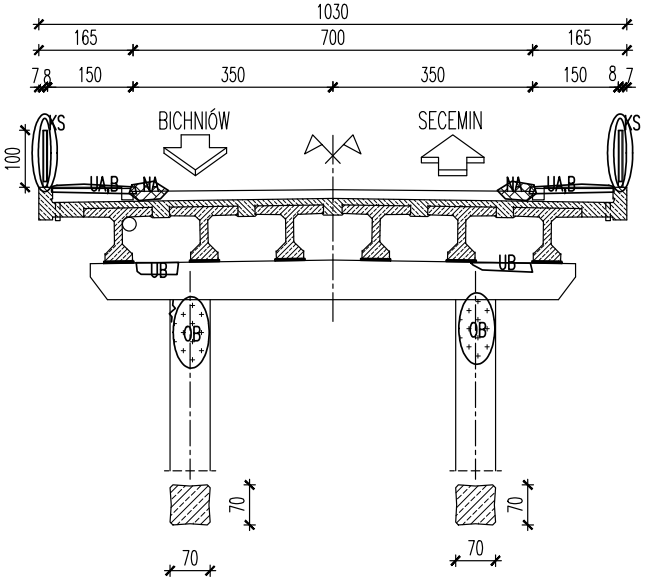
WIDOK PODPORY POŚREDNIEJ

1030
165
700
165
7 8
150
350
350
150
8 7
KS
BICHNIÓW
SECEMIN
KS
100
UA,B
NA
NA
UA,B
UB
UB
OB
OB
70
70
70
70

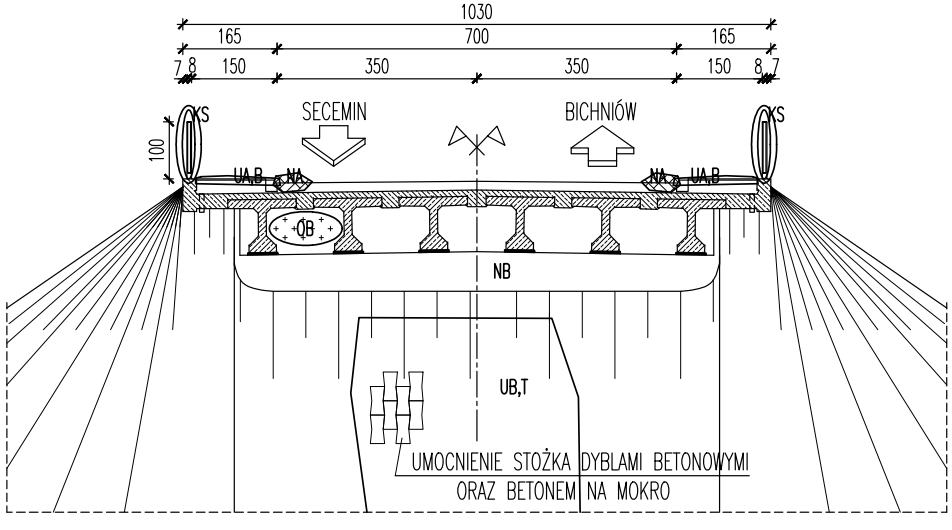
WIDOK PODPORY SKRAJNEJ

1030
165
700
165
7 8
150
350
350
150
8 7
KS
SECEMIN
BICHNIÓW
KS
100
UA,B
NA
NA
UA,B
OB
NB
UB,T
UMOCNIENIE STOŻKA DYBLAMI BETONOWYMI
ORAZ BETONEM NA MOKRO

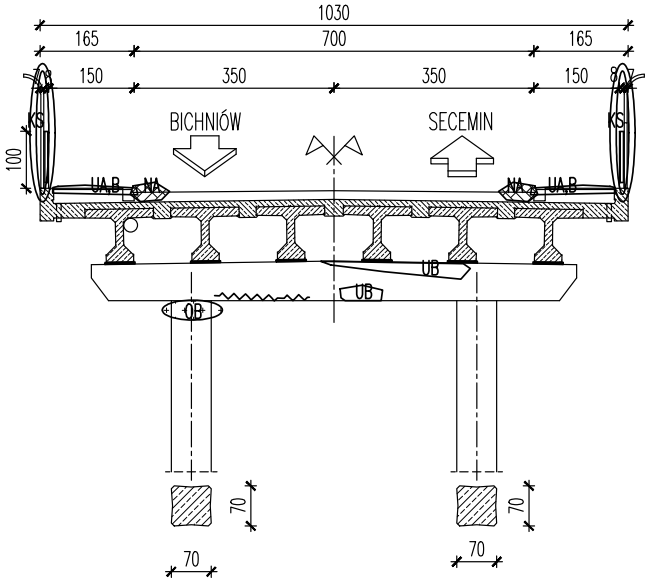
WIDOK PODPORY POŚREDNIEJ

1030
165
700
165
8
150
350
350
150
8
7
BICHNIÓW
SECEMIN
KS
KS
100
UA,B
NA
NA
UA,B
UB
UB
OB
70
70
70
70

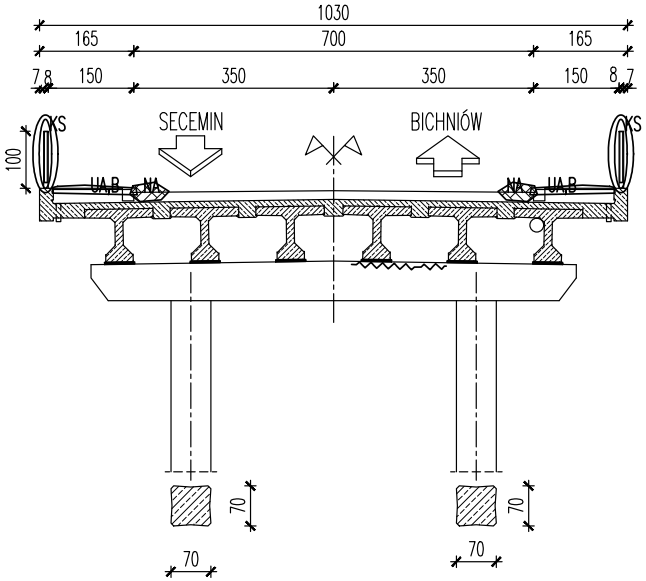
WIDOK PODPORY POŚREDNIEJ

1030
165
700
165
7
8
150
350
350
150
8
7
SECEMIN
BICHNIÓW
KS
KS
100
UA,B
NA
NA
UA,B
70
70
70
70

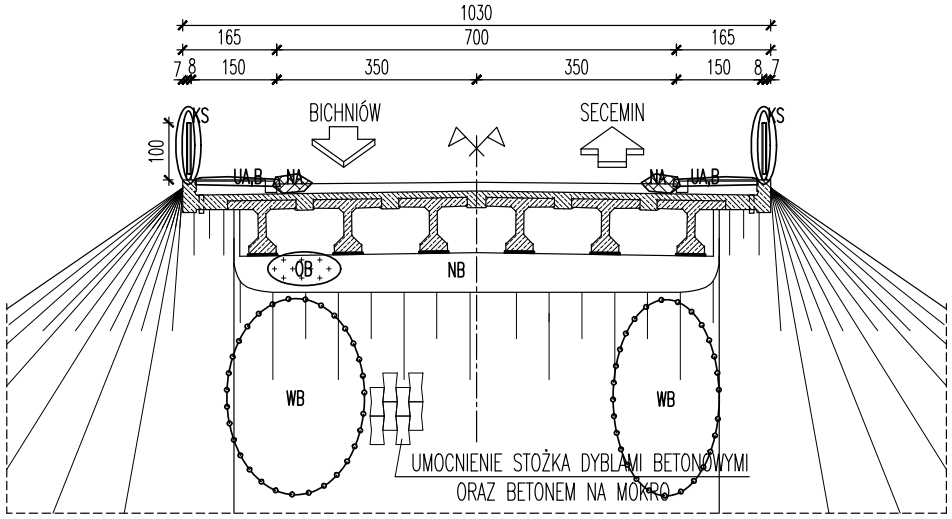
WIDOK PODPORY SKRAJNEJ

1030
165
700
165
7
8
150
350
350
150
8
7
BICHNIÓW
SECEMIN
KS
KS
100
UA,B
NA
NA
UA,B
OB
NB
WB
WB
UMOCNIENIE STOŻKA DYBLAMI BETONOWYMI
ORAZ BETONEM NA MOKRO
